**PATOLOGIAS: EDIFICAÇÕES EM CONCRETO
ARMADO DE OBRAS PRIVADAS**

Trabalho de Conclusão de Curso
apresentado à Faculdade Patos de Minas
como requisito para obtenção do grau de
Bacharel em Engenharia Civil.

3.4.8.4	Tratamento.....	22
4	METODOLOGIA	23
4.1	Estudo de caso- Centro Educacional Criança Feliz.....	23
5	RESULTADOS E DISCURSSAO	25
5.1	Deslocamento no pilar	25

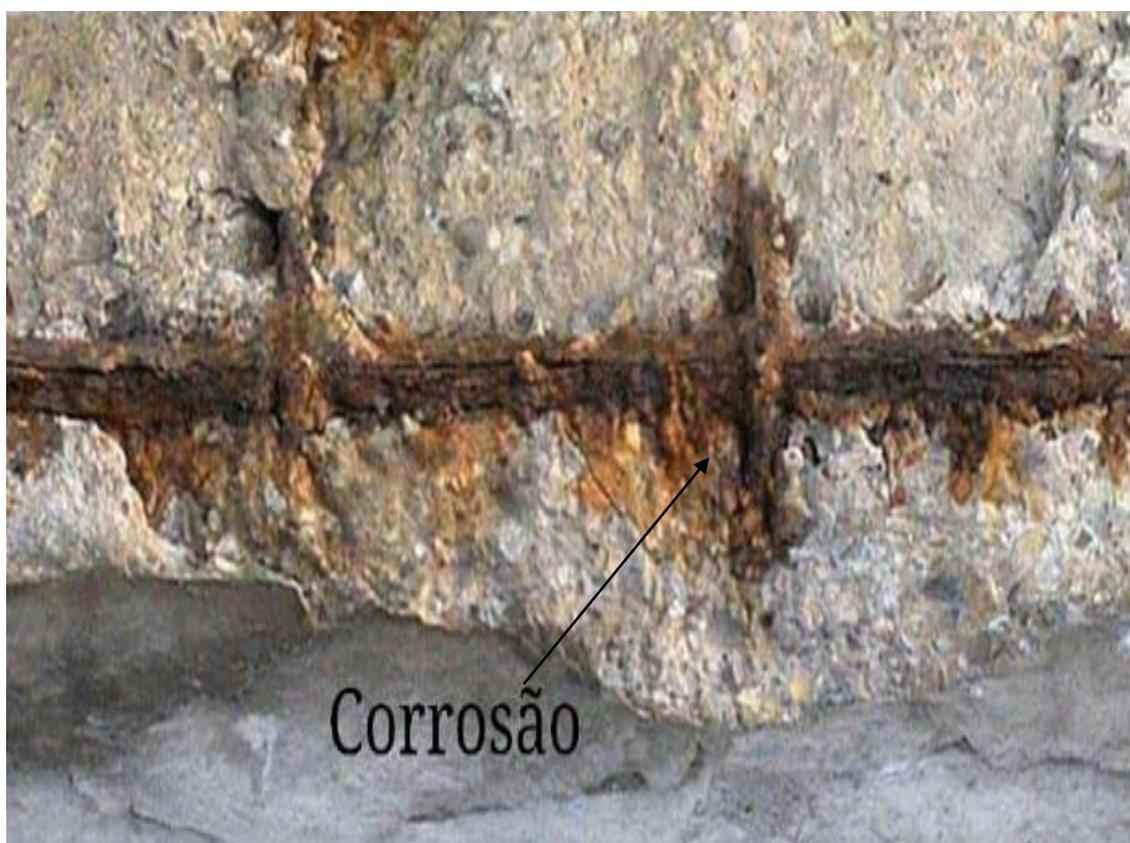
Fig. 1 – Corrosão

É um processo resultante da ação do meio sobre um determinado material causando sua deterioração. (13). Na figura 1 temos um exemplo de corrosão no aço do concreto armado.

Segundo o engenheiro civil Marcelo Medeiros, professor de Mestrado em Engenharia de Construção Civil da Universidade Federal do Paraná (UFPR) o tratamento das áreas afetadas pela corrosão, denominado na Engenharia Civil como reparos localizados, é realizado em sete etapas:

- a) Delimitação da área com corte com serra circular;
- b) Sarja do concreto solto e deteriorado;
- c) Limpeza do produto de corrosão formado, que pode ser feito de forma manual, com jato de areia ou jato de água;
- d) Pintura na superfície do metal para maior proteção;
- e) Aplicação de uma ponte de aderência;
- f) Preenchimento com argamassa de reparo e acabamento da superfície;
- g) Cura da argamassa de reparo, geralmente feita com água da rede de abastecimento de água potável. (13)

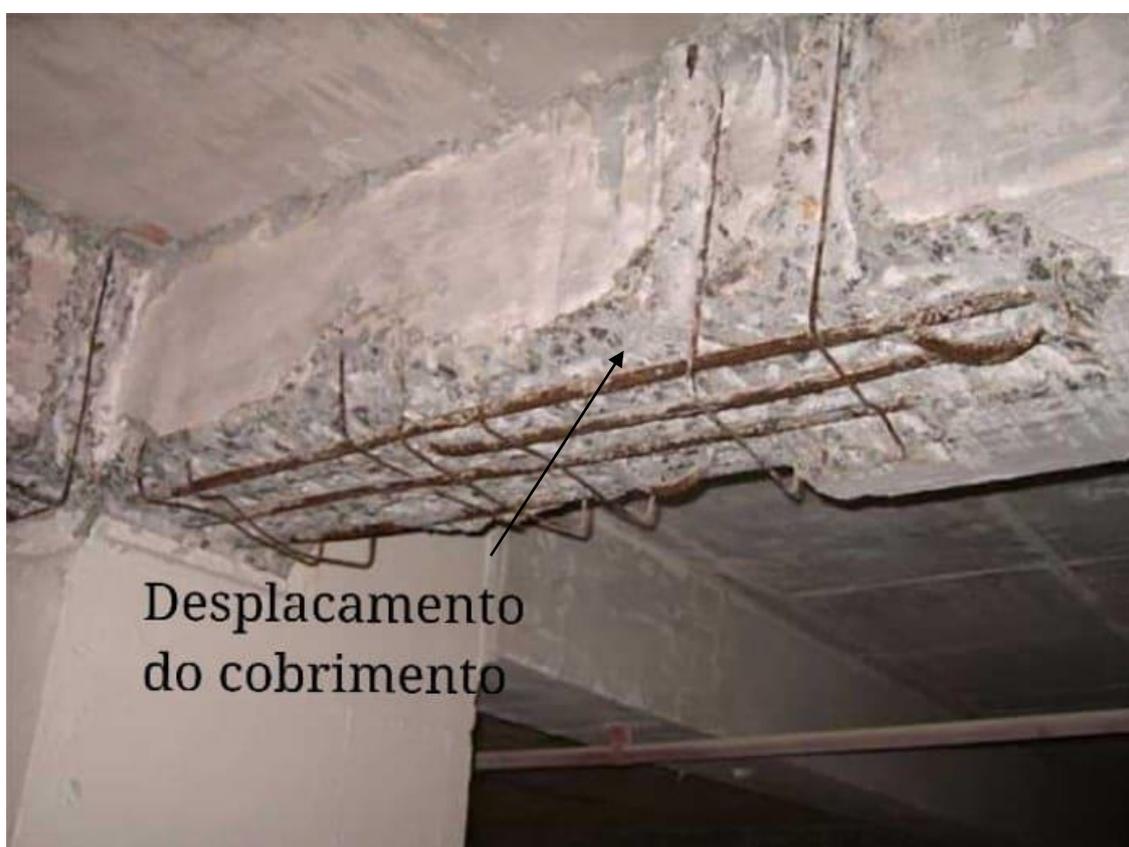
Fig. 2 – Processo do deslocamento no concreto

Existem basicamente dois tipos de ferragens, as positivas onde os espaçadores são posicionados de forma intercalada nos encontros das ferragens, e as negativas, peças maiores que são utilizadas com a orientação do projetista, como mostrado na figura 2.

É retirado o restante dos resíduos e feita a limpeza do local. Em caso de armadura exposta é necessária uma escovação com escova de aço e aplicação de impermeabilizante. Após essa primeira etapa, cobre-se o local com argamassa estrutural. Vale resaltar que existem vários produtos prontos à base de cimento, agregados, aditivos especiais, polímeros e inibidores de corrosão, que misturados em água criam uma argamassa moldável.

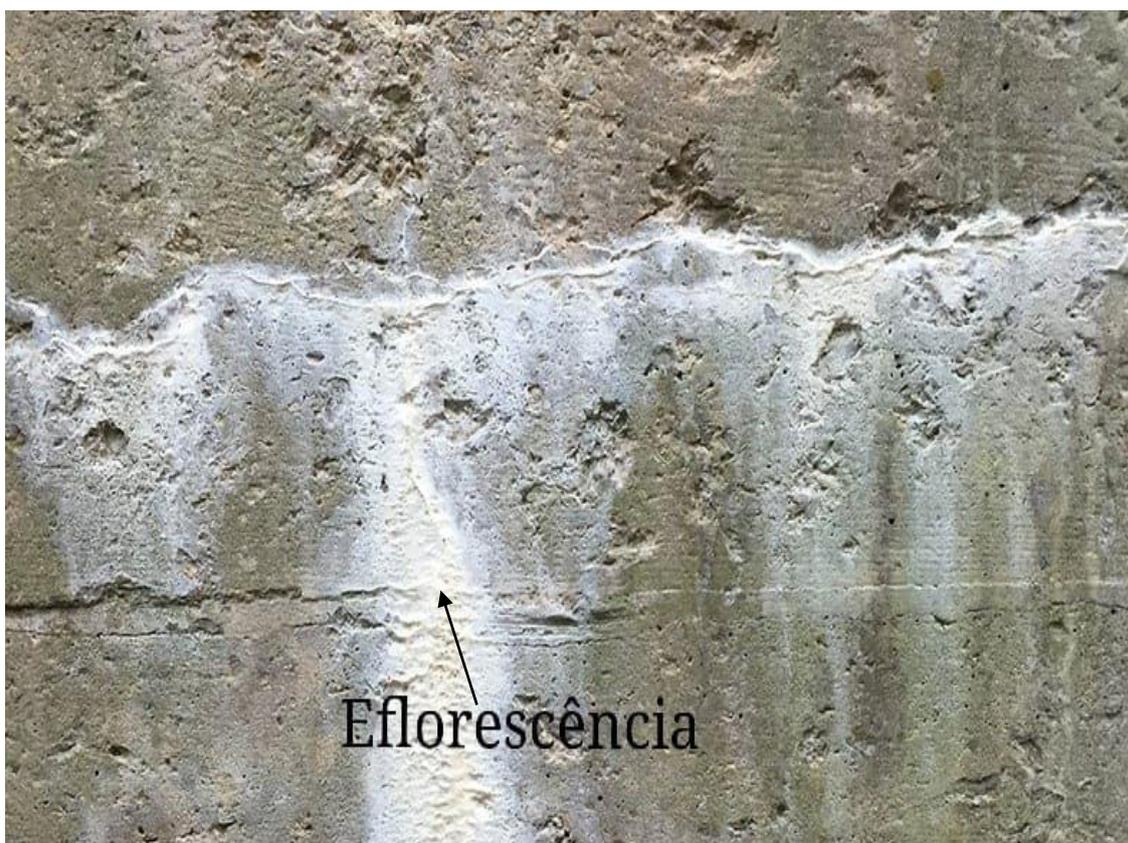
Fig. 3 – Processo de eflorescência no concreto

São cristais salinos de coloração branca, depositados em superfícies que contêm umidade (figura 3). Tais podem ser agressivos e causar degradação profunda além de causar modificação intensa, havendo um contraste de coloração entre a base e o sal, onde está depositado.

- a primária que é formada no início dos trabalhos completados e desaparece após alguns meses;
- e a secundária, mais difícil de remover e que tem sua origem na porosidade dos materiais utilizados durante a construção e o contato permanente com a umidade.

Esse processo deve ser repetido até a remoção total. Após, é importante a eliminação de umidade causada pela infiltração para que não volte com frequência.

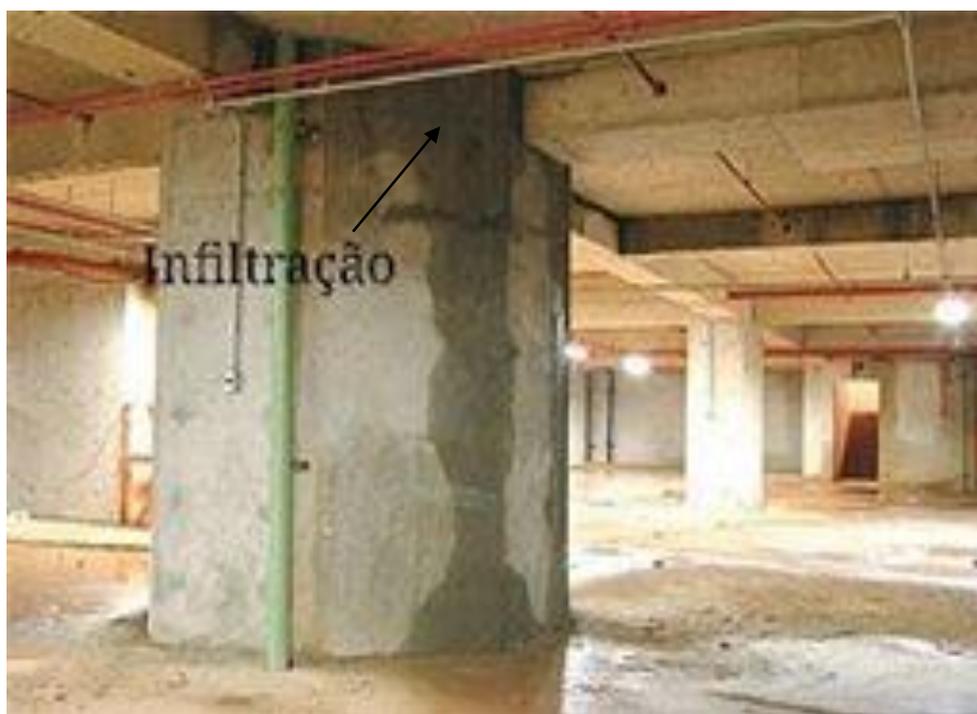
Fig. 4 – Infiltração no concreto

A infiltração se deriva através de fatores de início de outras falhas, como por exemplo, “buracos” na estrutura (figura 4). Nos períodos de chuva é onde essa patologia mais se manifesta, mas também pode ocorrer devido a vazamentos na rede hidráulica e podem trazer consigo várias outras patologias como umidade, deslocamento e mofo.

No que se refere à infiltração, a maneira mais eficaz de prevenção, é investir na impermeabilização de pisos, paredes e telhado. Mais cedo ou mais tarde o serviço precisa ser feito, portanto é melhor aplicar uma película protetora nessas partes da casa durante sua construção.

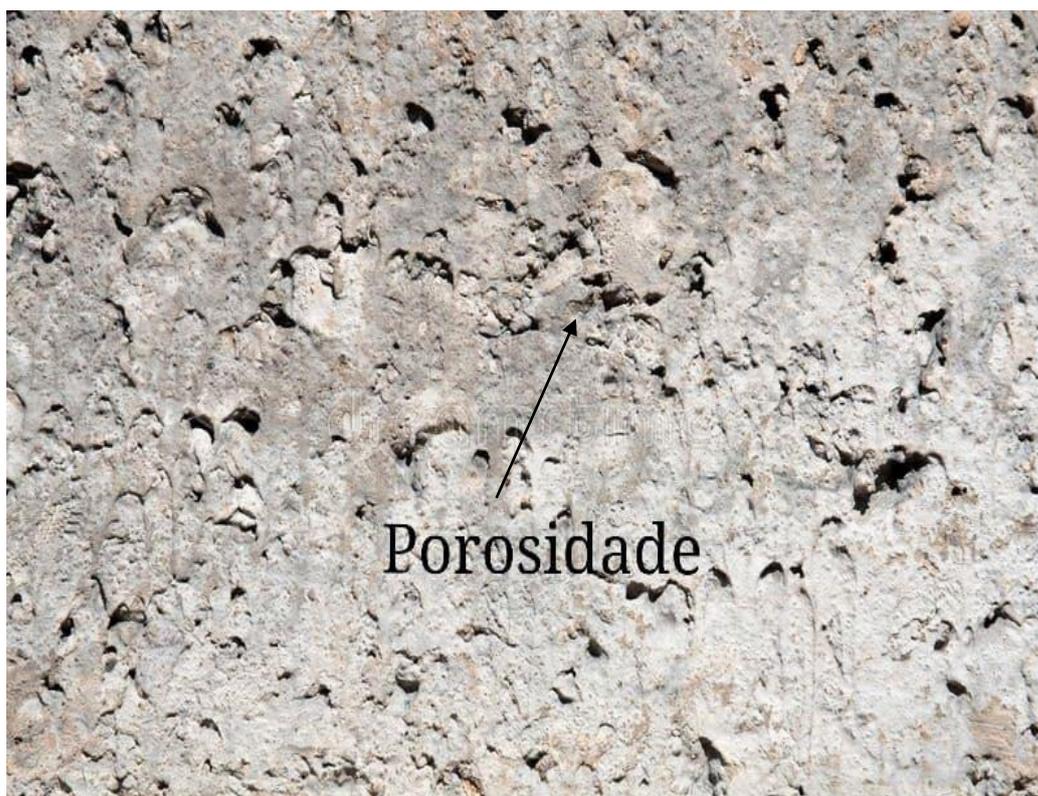
Fig. 5 – Processo de porosidade no concreto

Material com espessura porosa e com buracos pequenos formados por bolhas.

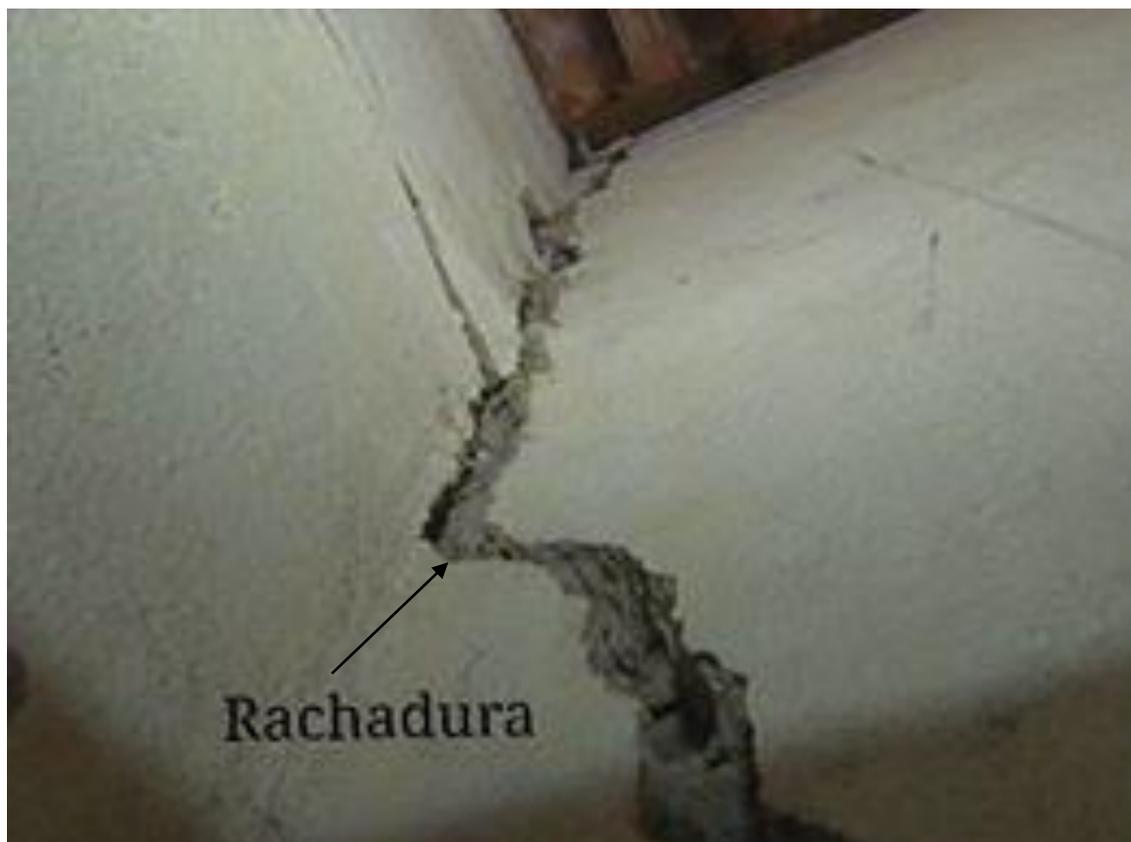
Fig. 6 – Rachadura no concreto

As rachaduras são uma evolução da gravidade de uma fissura ou trinca, com grandes aberturas (figura 6), permitindo em seu interior a penetração de água e ar, agravando ainda mais a estrutura.

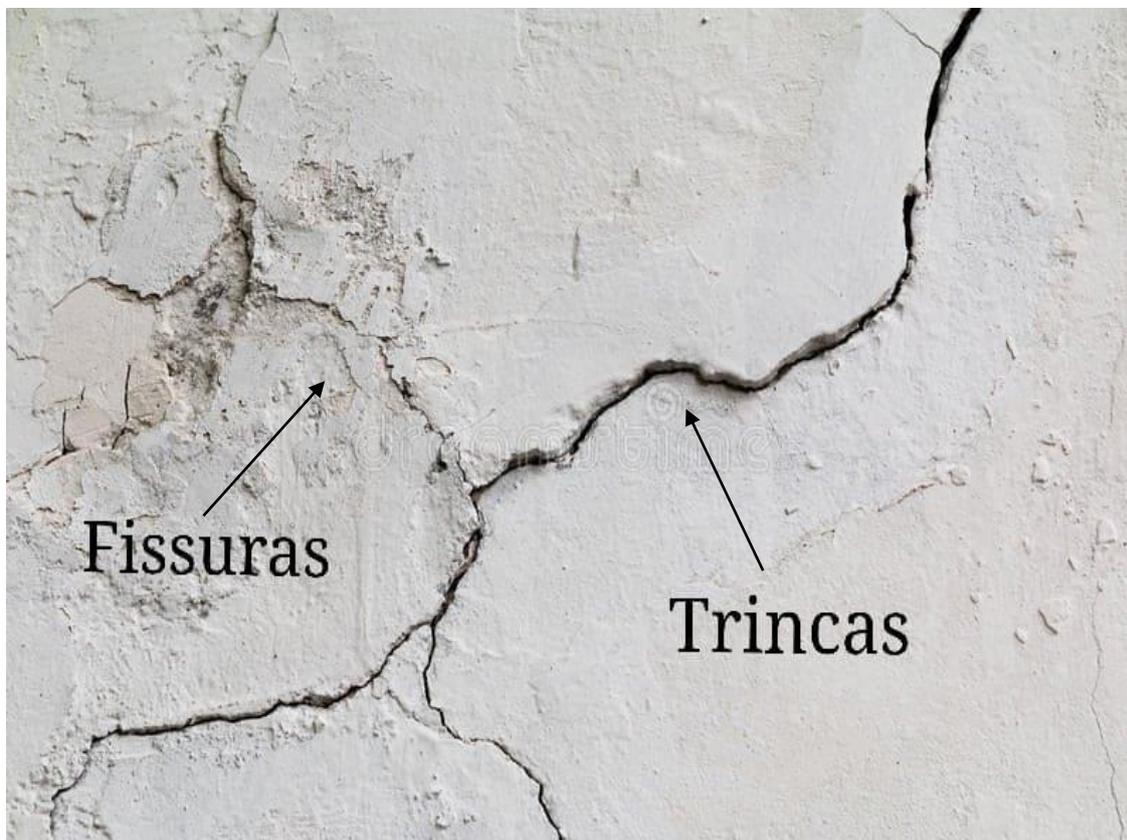
Fig. 7 – Trincas e fissuras no concreto

De acordo com as normatizações as fissuras possuem aberturas até 1,0mm, menores que 0,05mm são denominadas microfissuras. Já as trincas possuem aberturas de até 3,0mm. (24)

Podem aparecer em vários comprimentos, são mais comuns em vigas, pilares, paredes e lajes.

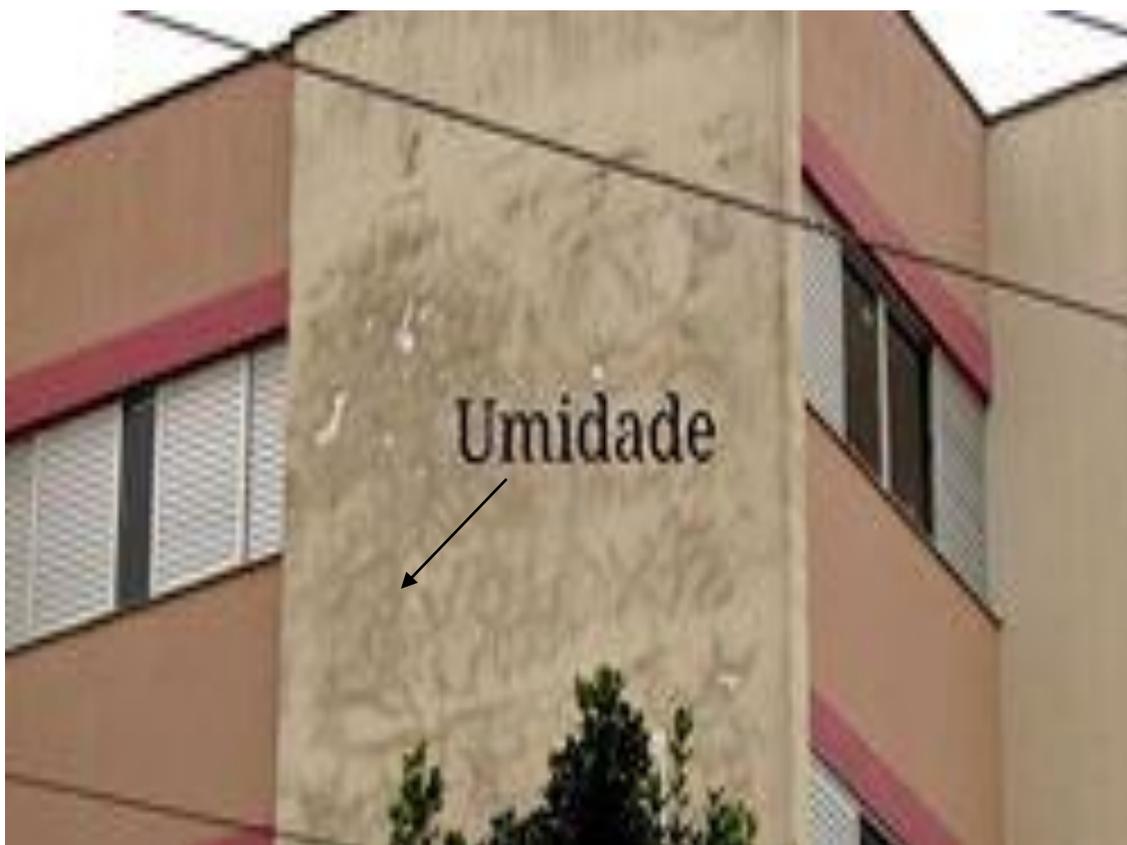
Fig. 8 - Umidade

Local molhado, frio e alguns pontos de bolor e mofo (figura 8).

- Para evitar a umidade decorrente de intempéries (água da chuva) deve-se fazer uma impermeabilização adequada e empregar materiais que tenham pouca movimentação interna.
- Para evitar a umidade por condensação (vapor de água) são recomendado esquadrias funcionais, principalmente em banheiros, para maior ventilação.
- Outro fator comum é a umidade por infiltração, a melhor prevenção são as impermeabilizações e os projetos que envolvem o lençol freático sejam executados do lado de fora.
- Já para evitar a umidade por capilaridade (absorção da água do solo) é recomendável o isolamento com drenos, britas ou manta protetora de polietileno ou poliéster.

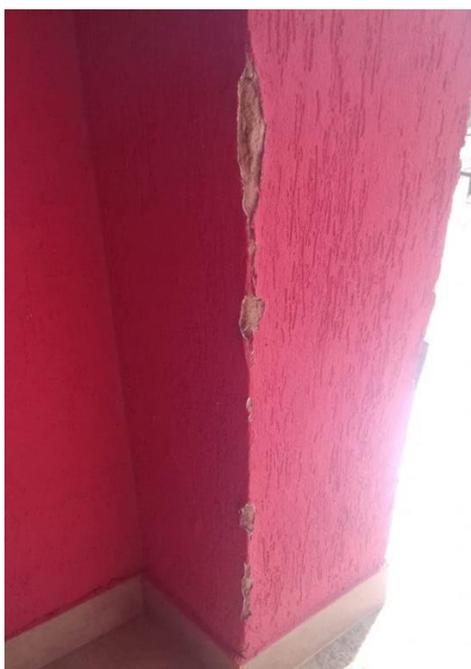
Fig. 10 – Deslocamento no pilar 1

Foram identificados alguns deslocamentos em pilares, como mostrado nas figuras 10 e 11.

No caso do deslocamento é necessário remover o revestimento e o reboco até atingir uma camada com boa aderência para posteriormente refazer todo o concreto.

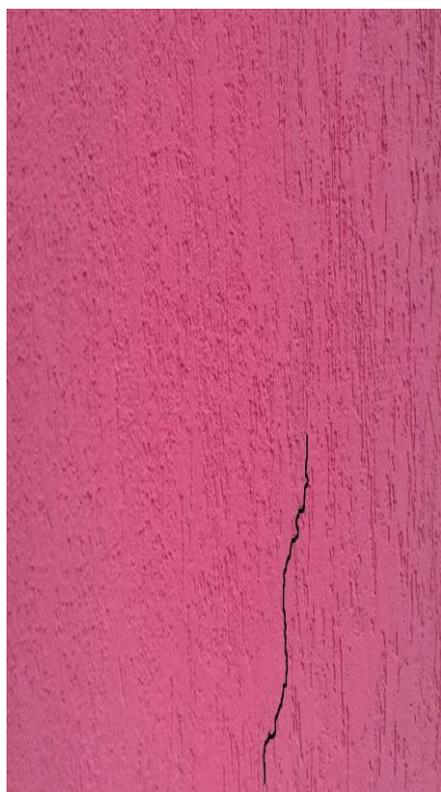
Fig. 12 – Trinca em parede interna

As figuras 12 e 13 exemplificam trincas encontradas nas paredes de alvenaria tanto internas quanto externas, causando uma má aparência no ambiente.

A correção das trincas e fissuras é um processo mais simples do que o anterior e pode-se aplicar uma massa de cimento e areia ou um material conhecido como veda trinca, sela trinca ou fecha trinca, dependendo da marca do fabricante. Para tanto, é necessário abrir a trinca em V, limpar o canal com uma escova para retirar pó e grãos de areia para depois aplicar a massa ou o

veda trinca e finalmente pode-se realizar o acabamento necessário (normalmente massa corrida e pintura).

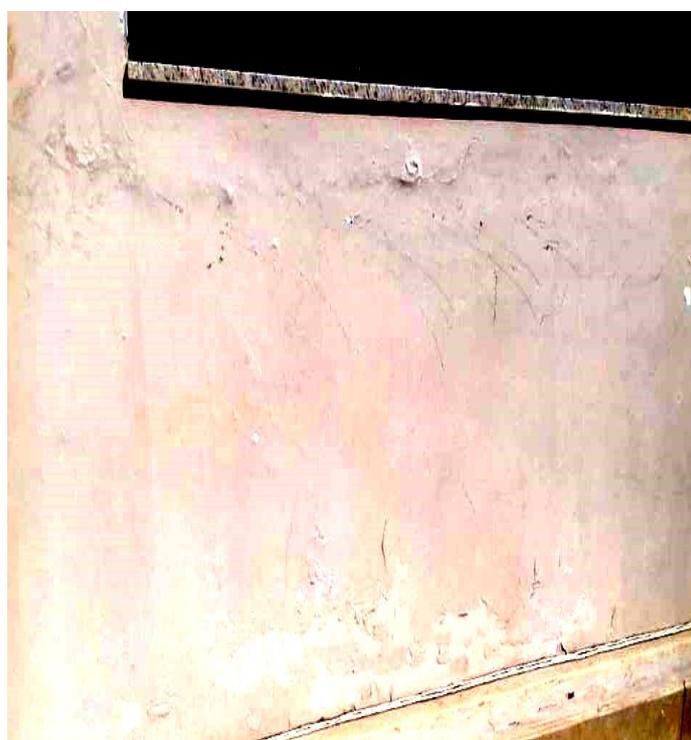
Fig. 14 – Umidade em parede externa

Foram identificados pontos de umidade em paredes externas, como pode ser visto na figura 14.

Para essa patologia é recomendado limpar o local prejudicado e no caso de surgimento de mofo é necessário lavar com água sanitária. Após a secagem deve-se lixar a parede deixando totalmente aderível. Nos casos mais simples basta passar o impermeabilizante e a pintura, já nos casos mais complexos é necessário refazer o reboco antes do impermeabilizante.
